# Örökségvédelmi hatástanulmány

## a. Vizsgálat

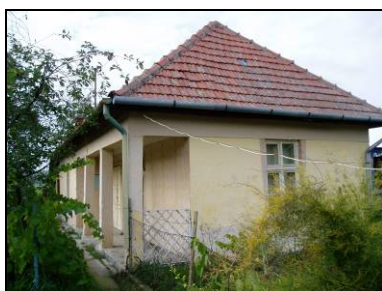
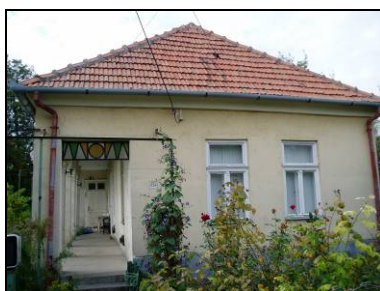
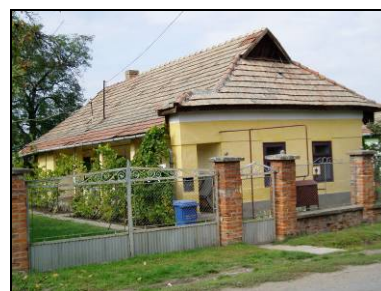
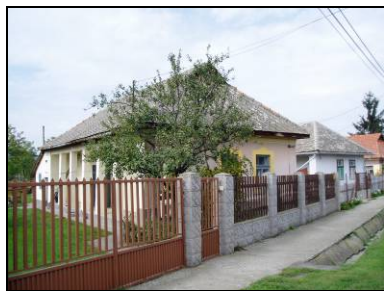
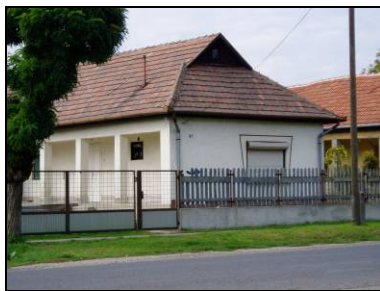
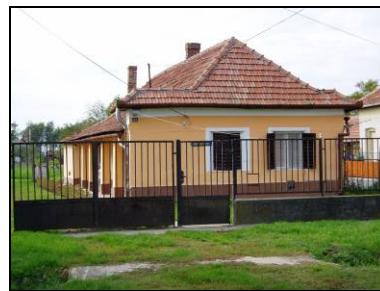
A nagyközség településközponton kívüli részein számos oldalhatáron álló, oszlopos, tornácos lakóház található:

Ahogy a képek is mutatják ezen hagyományos falusi épületek állapota igen változatos, az általagjavításnak indult változtatások következtében az eredetileg hagyományos népi házakon megjelentek a műanyag redőnyök, nyílászárók, a tornác utcafronti nyílása néhol befalazásra került, ezáltal helyi értékvédelem szempontjából elértéktelenedtek.

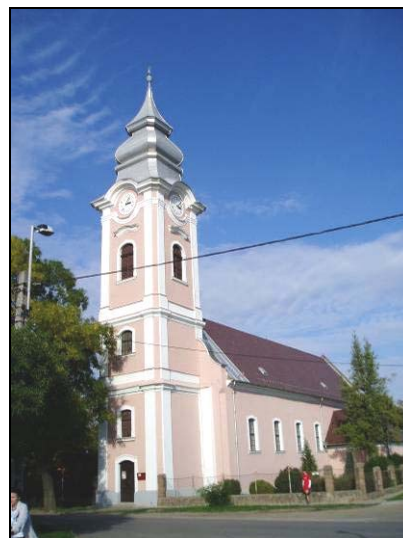
#### M.-1. Református templom

A torony helyét 1787-ben határozták meg, majd 1788-ban húzták fel, amely dátum a harangba is bevéssékre került. A toronyban helyet kapó órát egy egri órásmeister, Seffer Mátyás készítette 1798-ban.

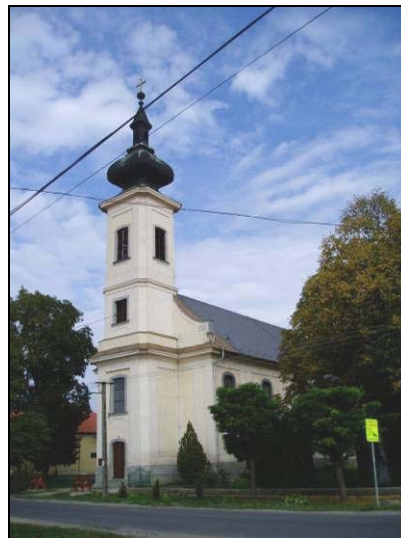
## M.-2. Római katolikus templom (Keresztespüspöki)

Püspöki régi gót stílusú kápolnáját gróf Barkóczy Ferenc püspök építtette a szt. Kereszt földmagasztalásának ünnepére. 1769-ben a kápolnát gróf Eszterházy Károly nagyobb részben saját költségen rendes templomnak átépítve és parókiát alapítva az egyházak sorába emelte. Az egyháznak műbecsű régiségei nincsenek. Egyik aranyozott kelyhe 1815-ből való. Hét mázsás nagy harangja 1787-ben Eszterházy püspök emlékére, második harangja Szent József tiszteletére készült.

Kiváló díszé még a templomnak Szoldaties két festménye a mellékoltárokon, továbbá az oltárok és a faragott szószék, melyeket Sturm Ferenc szlavoniai műtőlgyből készített.

A főoltár alsó része (mensája) háromszínű salzburgi márványból készült. A templom mennyezetén és falain lévő díszítő munka Scholcz Róbertnek (a budapesti lipótvárosi bazilika festőjének) alkotása. A templom költsége 120.000 forint volt.

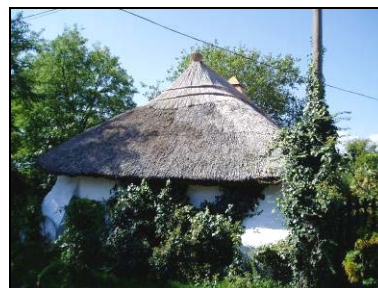
## M.-3. Lakóház

A hagyományos falusi ház az utcafrontra merőlegesen helyezkedik el, tetőszerkezete nádfedéssel borított. A homlokzata fehérre meszelt. Az épülethez tartozó telket teljesen benőtte a növényzet, melynek egy érse már az épületre is felkúszott, tovább gyengítve az állagot. Az épület állaga meglehetősen rossz, rekonstrukciója a források függvényében mielőbb megvalósítandó a teljes pusztulás előtt.

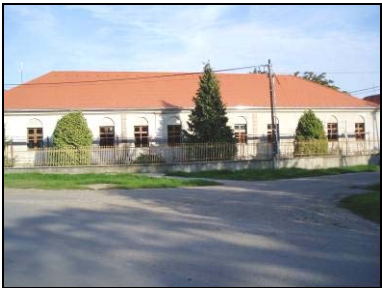
**HV1.-1. Szövetkezeti iroda**

| Leírás: | Az épület jelentős tömegű, utcavonallal párhuzamos tetőgerincű, tagolt homlokzatú, szimmetrikus. Az utcafronti ablakok 6-os osztásúak, boltív-szemöldökkel ellátva. A telket beton-alapzatra készült fém-rácskerítés határolja. A felújítása jelenleg folyamatban van, a tetőfedés cseréje már megvalósult. | |

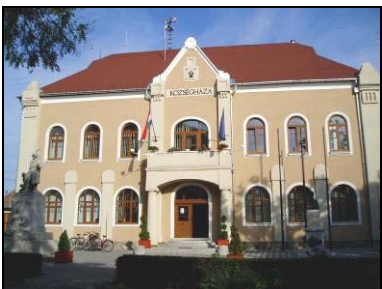
**HV1.-2. Polgármesteri Hivatal**

| Leírás: | A kétszintes, nagytömegű épület tetőgerince az utcavonallal párhuzamos. A homlokzat szimmetrikus kialakítású, a tengelyként felfogható földszinti bejárati, ill. emeleti teraszajtó mindkét oldalon 3-3 ablak van. A nyílászárók boltíves kialakítással készültek, anyaguk fa. Az ablakok az emeleten keskenyebbek, 3-as osztásúak, míg a földszinti ablakok 6-os osztásúak. A földszínekre festett homlokzat számos díszítést kapott a közelmúltban befejeződött felújítás során. | |

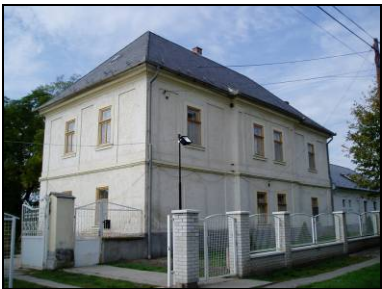
**HV1.-3. Római katolikus Plébánia és Gyermekotthon**

| Leírás: | A nagytömegű épület a műemléki védettségű templommal szemben található. A kétszintes épület az utcavonallal párhuzamos tetőgerincű, szimmetrikus kialakítású. Az utcafronti homlokzaton 4-4 fából készült, 3-as osztású ablak kapott helyet a földszinten és az 1 emeleten is. Az oldalsó homlokzaton 2-2, ugyanazon típusú ablak van. Az ablakok szélességének megfelelő díszítés került a teljes homlokzatra. | |

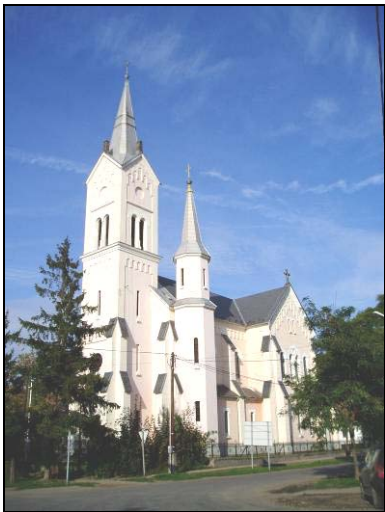
**HV1.-4. Római katolikus templom**

| Leírás: | A román stílusú templom tágas téren, régi nád-zúpos kántor-lak és tanoda helyén áll. A templom 37 méter magas, szépen tagolt, homlokzatán 30 m magas sugár torony áll, amely mellett mindkét irányból kisebb tornyok kaptak helyet. Jellemzői: a román stílusnak megfelelően párosan futó ablakok, 16 m hosszú a kereszthajója. A templom mindkét oldalán vannak mellékhajók, ezekbe jobbról és balról beillesztett festett ablakok által megvilágított kápolnaszerű helyiségek. Az apszisnál mindkét oldalon kisebb helyiségek következnek, melyek egyike sekrestye, másik pedig baptisterum gyanánt szolgál. Lépcsősoron lehet a templom főbejáratához jutni. A főoltárkép festett falon Tury Gyula freskója, gazdag színezéssel. Tury nevéhez kötődik a templom mellékhajóinak falain lévő Szent Gellért és Szent Albert püspököket ábrázoló freskók is; ezek aranszínű alapra, görög ízléssel festve készültek, hatalmas méretben. | |

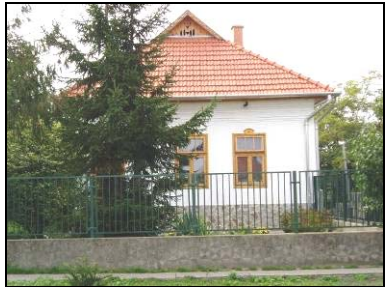
**HV1.-5. Lakóház**

| Leírás: | Oldalhatáron álló, egyszerű falusi-típusú lakóház az utcavonalra merőleges tetőgerinccel. Az utcáfronti nyílászárókra a 3-as szám jellemző, a 3 részre osztott ablak felső részében újabb 3-as osztás van. Az ablak fa anyagú, natúr színű, pácolt. A homlokzat fehérre festett, a lábazat kőburkolattal ellátott. A telket határoló kerítés beton alapra készült fém-rács. Az előkert virágokkal és örökzölddel beültetett. | |

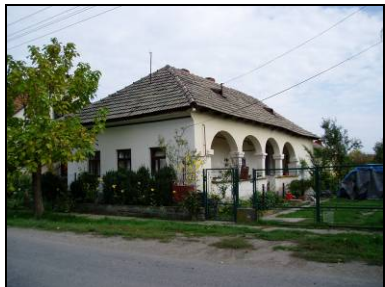
**HV1.-6. Lakóház**

| Leírás: | Oldalhatáron álló, utcavonalra merőleges tetőgerincű, oszlopos-tornácos falusi ház. Az utcáfronti ablakok 3-as osztásúak, anyaguk fa, barnára mázolt. A tornác oszlopai boltíves kialakításúak. A tető cserépfedéses. A kicsiny előkert növényzettel beültetett. A homlokzati külső gázcső elvezetés és a telefon bekötővezeték kialakítása nem túl szerencsés. | |

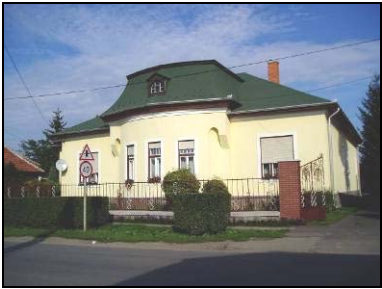
**HV1.-7. Református Lelkészi Hivatal**

| Leírás: | A nagytömegű földszintes épület az utcavonallal párhuzamosan áll. Alaprajza nem tipikus „szögletes”, kisebb törésekkel van változatosabbá téve. Az utcafronti homlokzat szimmetrikus, a középén lévő 3 db 3-as osztású ablakok felső része további 4 részre osztott. Az ablakok műanyag redőnyvel való ellátása kedvezőtlen képet fest. | |

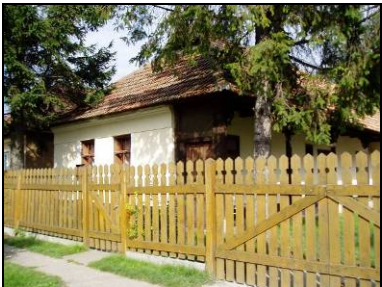
**HV1.-8. Lakóház**

| Leírás: | Oldalhatáron álló, utcavonalra merőleges tetőgerincű lakóház. Utcafronti nyílászárói 3-as osztásúak. A telket határoló kerítés léckerítés. | |

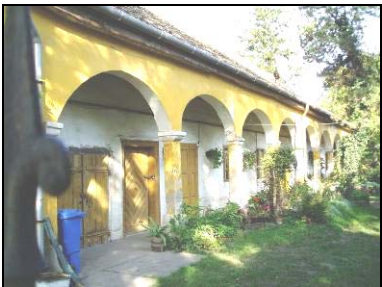
**HV2.-1. Lakóház**

| Leírás: | Oldalhatáron álló, nagy tömegű épület, utcavonalra merőleges tetőgerinccel. Az épület állaga felújítást igényel. | |

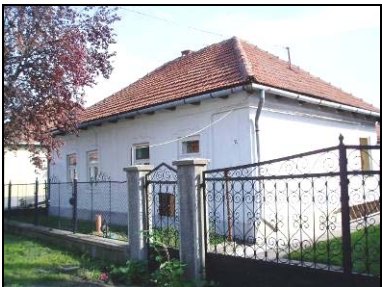
**HV2.-2. Lakóház**

| Leírás: | Oldalhatáron álló „L” alaprajzú épület. Utcafronti nyílászárói 3-as osztásúak, díszített szemöldökkel. Az épület homlokzati színezése fehérre a közel-múltban valósult meg. A tető piros cserépfedést kapott. A telket határoló kerítés beton alapzatra készült. | |

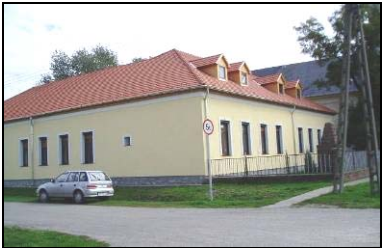
**HV2.-3. Gyermekotthon**

| Leírás: | Az épület a templom melletti sarkon kapott helyet. Az utcáfronti nyílászárók 3-as osztásúak, szemöldökkel díszítettek. Jelenleg világos sárgára festett a homlokzat. A tetőtér beépítésre került, a tetőfedés piros cserép. Az udvaron emlékmű kapott helyet. | |

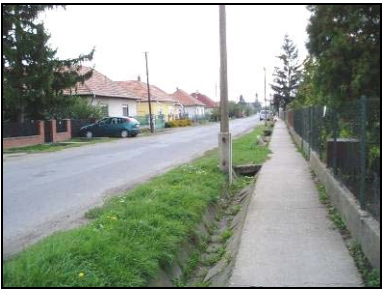
**UV.-1. Szentistváni utca**

| Leírás: | A Szentistván utca templom felé vezető útja mentén egységes utcakép alakult ki, amely megjelenik az épülettömegekben, épületmagasságokban, előkertek méreteiben. Ez a későbbiek során is fenntartandó, amely a műemléki védettséget élvező templom környezeteként elvárt. | |

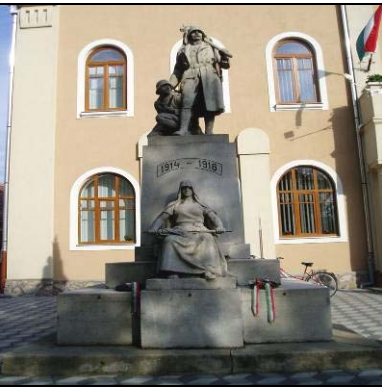
**VM.-1. I. Világháborús emlékmű**

| Leírás: | Az I. Világháborús emlékmű a Polgármesteri Hivatal előtti téren kapott helyet. A beton alapzatra készült mű katonákat ábrázol harci felszerelésben. | |

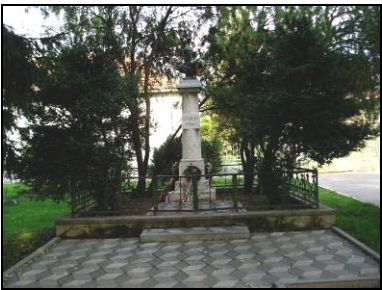
**VM.-2. Kossuth Lajos bronzszobra**

| Leírás: | 1902-ben Pünkösöd napján avatták fel Kossuth Lajos bronzból készült mellszobrát, az országban másodikként. Berecz György javaslatára került a szobor talapzatára arany betűkkel bevésve „Kossuth apánk 1902”.<br>Az 1900-as évek elején alig volt olyan ház ahol ne lett volna Rákóczi vagy Kossuth kép. | |

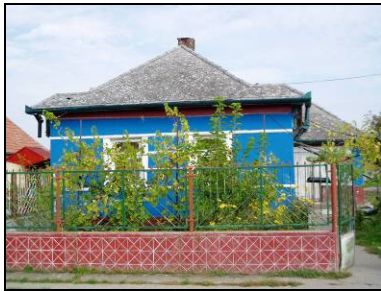
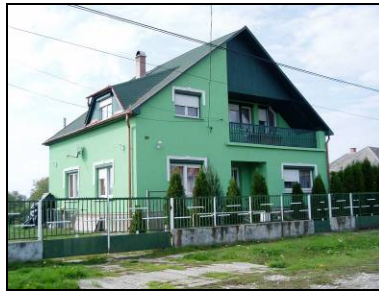
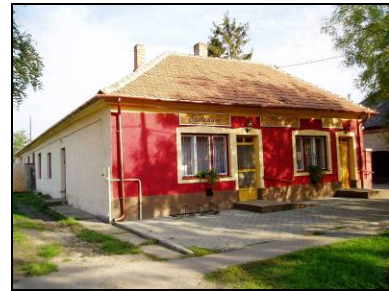
Mezőkeresztes beépítettségét, az épületek stílusát tekintve látható, hogy a városiasodási vágy nagyobb múlttal rendelkezik. Sajnálatosnak mondhat, hogy ide is „betette lábát” a napjainkban divatos „mediterrán” stílus, ami azonban egyáltalán nem illik a településképhez. További negatívumként említhető a homlokzati festékek nem megfelelő festék megválasztása, ezek néhány példája:
